# Gebr. Van Kessel Onderhoud

## Bermverlaging

Professionele inmeting, analyse, uitvoering en oplevering

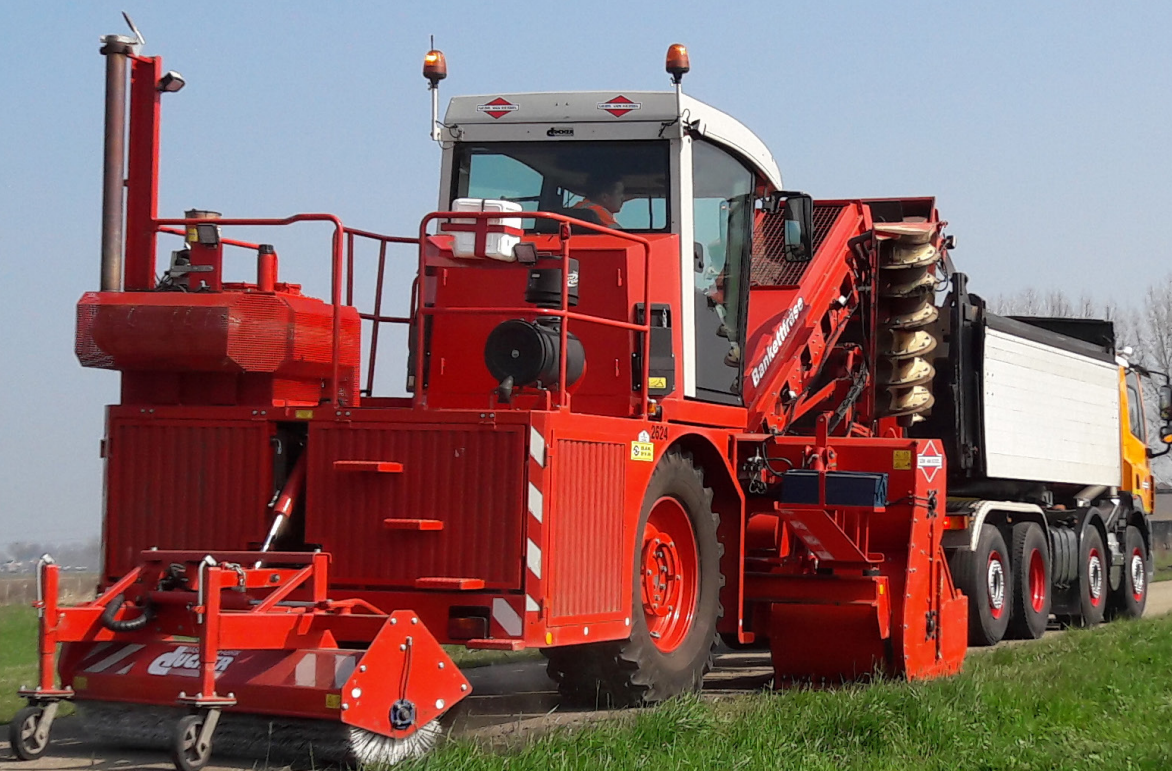
Bermen hebben door begroeiing en uitzetting van de bodem de neiging hoger te worden dan het naastgelegen wegdek. Hierdoor kan op en langs de wegen wateroverlast ontstaan. Aquaplaning, rijbaanschade als gevolg van vorst en dooi en verminderde zichtbaarheid van markeringen kunnen zorgen voor zeer gevaarlijke situaties. Ook gaat de kwaliteit van het wegdek sterk achteruit als de waterafvoer niet of langzaam plaatsvindt. Kortom, het is belangrijk deze situaties te voorkomen en op tijd in te grijpen door de berm te verlagen.

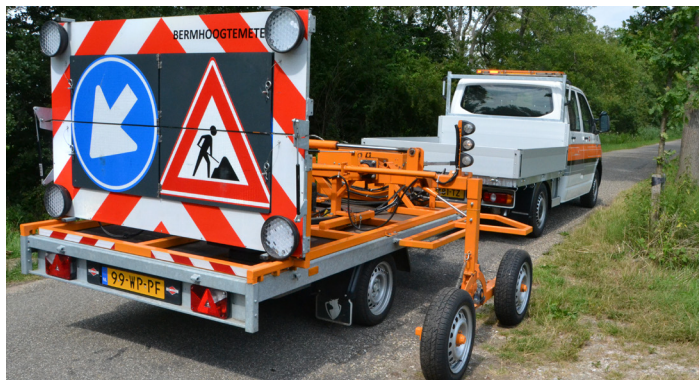
### 1. Inmeting

De bermhoogte wordt al rijdend ingemeten. Wij maken daarbij gebruik van specifieke en professionele meetapparatuur. De gedane metingen worden direct via een tablet verzonden.

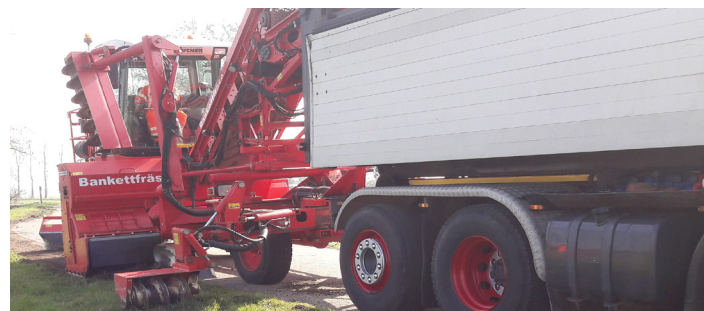
Het vrijkomende materiaal wordt via een transportband op de vrachtwagen geladen. De vrachtwagen wordt door de bermverlagingsmachine voortgeduwd. Samen vormen zij slechts één obstakel, hetgeen de verkeersveiligheid ten goede komt. Ook is het mogelijk om het vrijkomende materiaal te verspreiden in de naastgelegen berm. Een hydraulisch aangedreven rolbezem aan de achterzijde van de machine zorgt ervoor dat het wegdek schoon wordt opgeleverd. Na een laatste controle wordt de opdracht afgerond en via tablet afgemeld en opgeleverd.

Het resultaat is een gelijkmatig verlaagde wegberm die nauwkeurig 'onder profiel' is gebracht. De waterafvoer is daarmee weer optimaal mogelijk en ongewenste situaties blijven uit.
